■事例④ 聖アグスティーノのコンプレックス: 二つの美術館と中庭

■事例⑤ 泉: パラッツォの再生と”発見”された中世フレスコ画

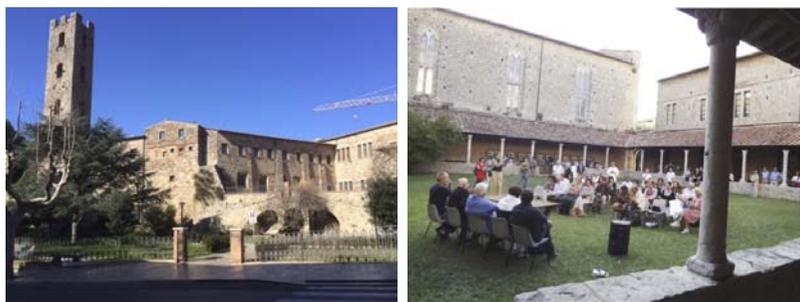
また、聖アグスティーノ教会脇の中庭が整備された。ぐるりと四方を巡る回廊であったが、老朽化に伴い、回廊の屋根がだいぶ崩れ落ちていた。それらを修復し、本来の姿を再現したのである。

図 4-8 聖アグスティーノの南側外観と公園(左)、中庭での講演会の様子(右)

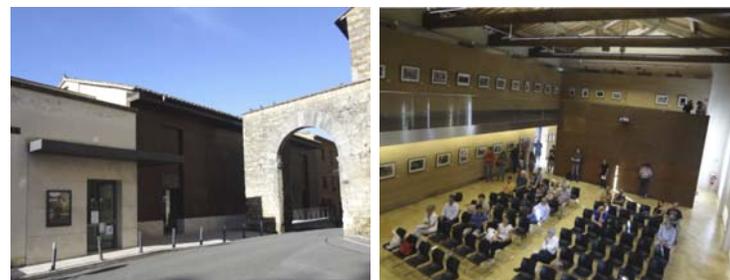
泉は、建築的にみて、非常におもしろい例である。上が穀物倉庫であり、裏側の道からアクセスするようになっており、高低差のある土地に建てられたものであることがわかる。

穀物倉庫だったパラッツォは、近年のプロジェクトにより、展示場、講演会および会議場として使える建物に転換された。

オープン当初は、城壁の際ではあるが、旧市街の中に、近代的な建築が導入されたことで、物議をかもしたものである。コムーネ側としては、鉱山の時代を想起させる「コールテン COR-TEN」という耐候性鋼を用いることを意図していたようである。住民による評価は分かれるようであるが、いずれにしても活発に利用されている建物であることは確かである。

図 4-9 穀物倉庫であったパラッツォを再生 外観(左) 内観(右)

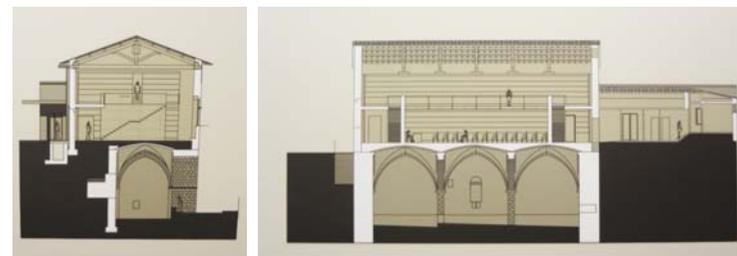
図 4-10 パラッツォ再生のプロジェクト ※CMT Architetti(S.Carloni-P.Mori,-G.Tomasone)
